Gutachten

Gutachten Nr.: 18-0189

Gutachtensdatum: 09.05.2018

Zwei Rosskastanien auf dem Grundstück
Utting, Schondorfer Str. 9

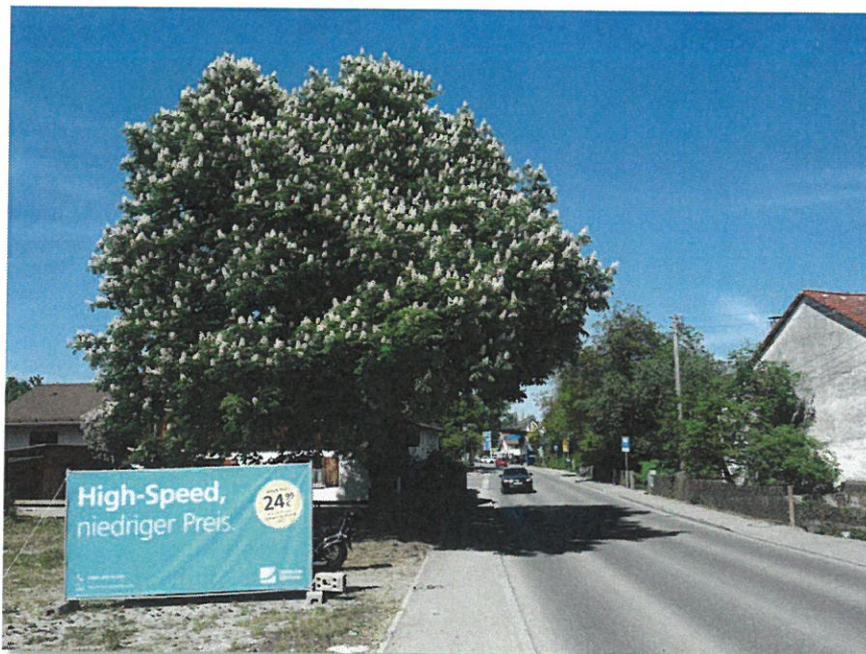
Abb. 2 Baum 1, Südansicht

Dieser Baum steht an prominenter Stelle an der Hauptdurchgangsstraße von Utting und hat eine straßenbildprägende Wirkung.

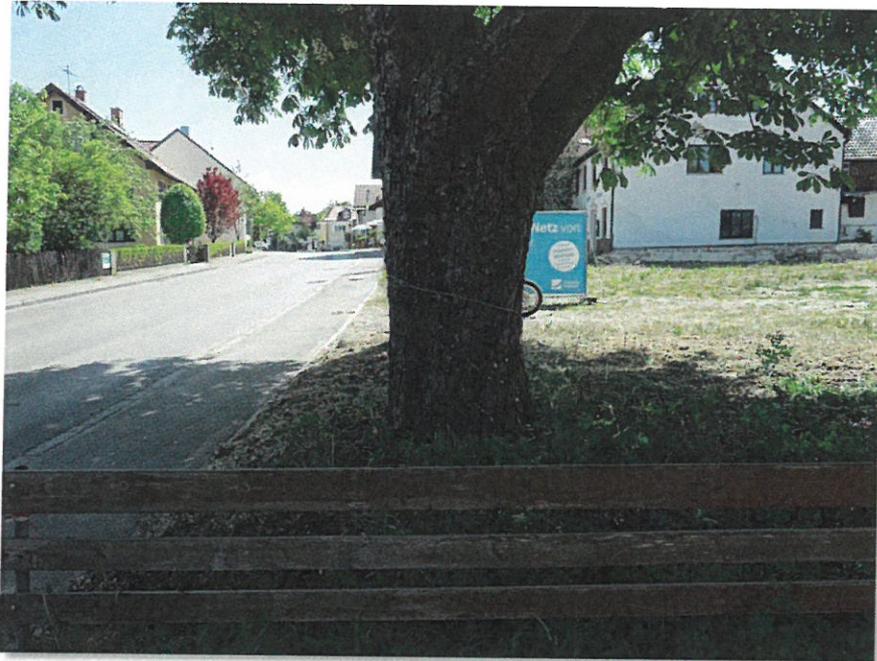
Abb. 3 Baum 1, Stamm, Holzkörper

Weder am Stamm noch an dem kronenbildenden Starkastgerüst sind Schäden oder Symptome verminderter Verkehrssicherheit (z.B. Wachstumsdefizite, Holzfäulen, Rindenschäden etc.) vorhanden.

Die Baumkrone ist dicht belaubt, das Feinastgerüst art- und alterstypisch gut entwickelt.

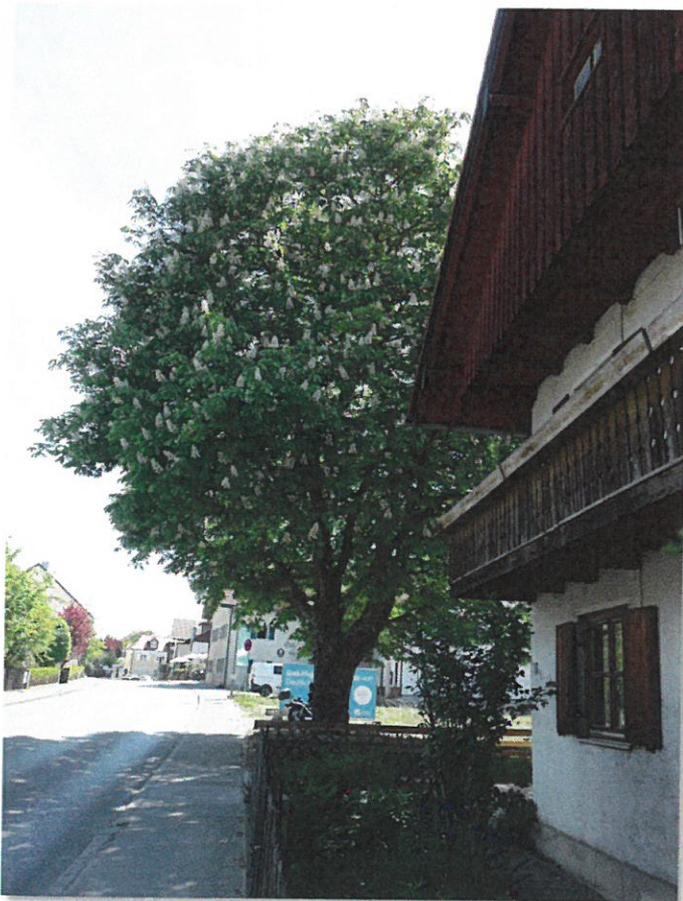
Abb. 4 Baum 1, Nordansicht, Kronenüberhang

Die radiale Ausdehnung der Baumkrone in Richtung Osten beträgt 4 m. Das Lichtraumprofil über der Staatsstraße wird nur knapp erreicht.

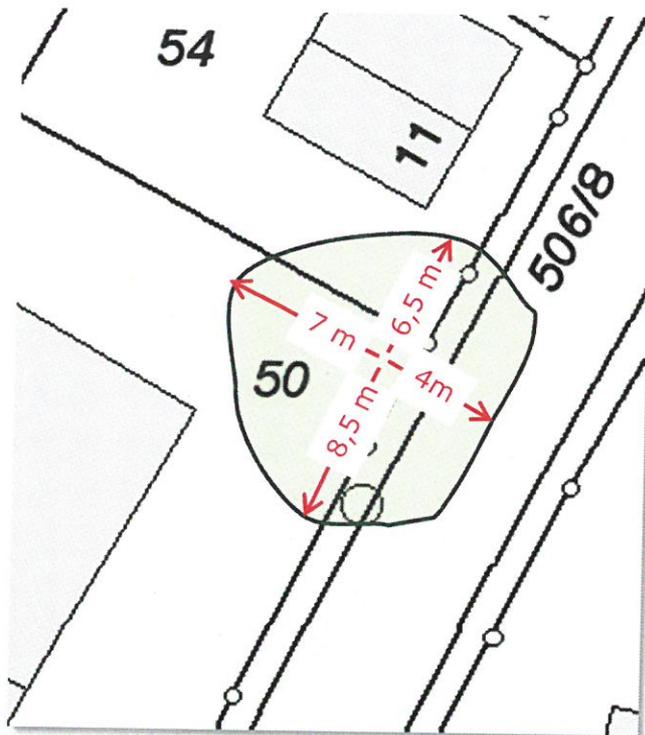
Abb. 5 Baum 1, Kronenausdehnung

Darstellung der für alle festzulegenden Schutzmaßnahmen bei Bauvorhaben überdeckte Kronenbereich von Baum 1.

Gemäß DIN 18920 umfasst der Wurzelschutzbereich im vorliegenden Fall die Kronentraufe des jeweiligen Baumes zuzüglich 1,5 m nach allen Seiten.

Der Wurzelschutzbereich ist durch einen standfesten mind. 2 m hohen Zaun vom Baubetrieb abzugrenzen.

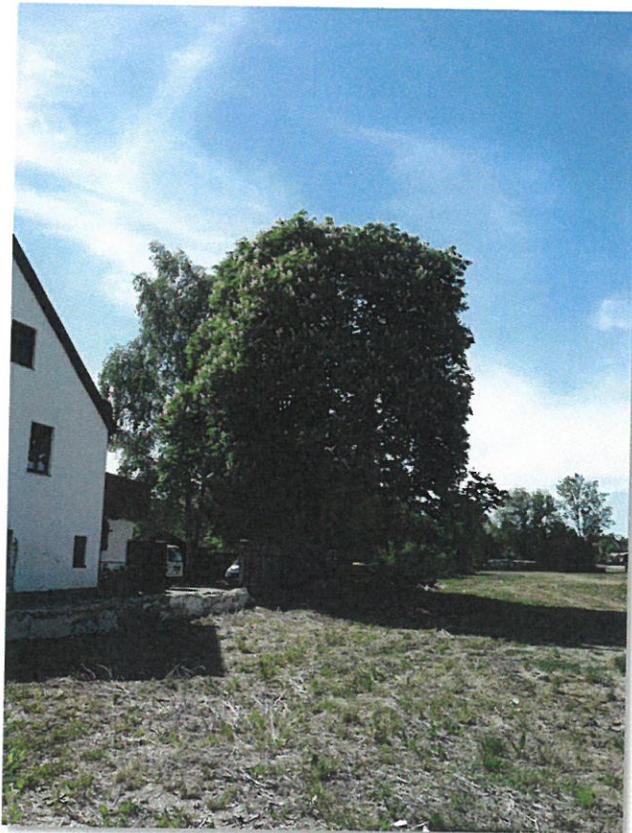
Abb. 6 Baum 2, Ostansicht

Bei dieser Rosskastanie handelt es sich um ein grundstücksbildprägendes Exemplar, das ein Alter von ca. 70-80 Jahren haben dürfte.

Die Baumkrone ist dicht mit dunkelgrünen großen Blättern besetzt, der Feinstbereich ist art- und alterstypisch gut entwickelt.

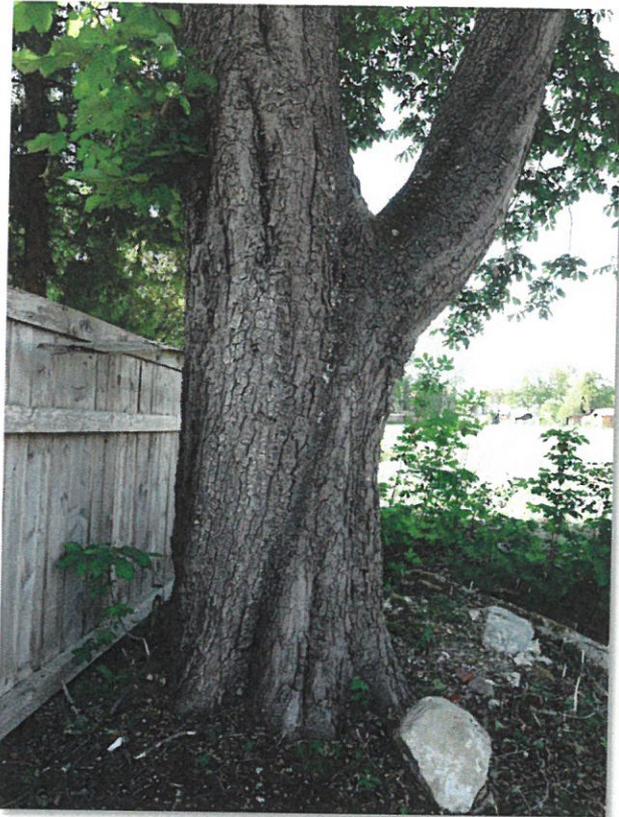
Abb. 7 Baum 2, Stamm, Holzkörper

Der Hauptstamm vergabelt sich in 1,8 m Höhe über dem Boden in zwei kronenbildende Stämmlinge. Die Verbindung zwischen den beiden Hauptstämmen wird als U förmiger Zwiesel bezeichnet.

Außer einigen Einwallungsfurchen, die Ausdruck lokaler Wachstumsdefizite sind und keinerlei Schadsymptome darstellen, da nicht mit Holzfäulen korreliert, sind am gerade durchgehenden Hauptstamm keine Holzschäden oder Symptome verminderter Verkehrssicherheit erkennbar.

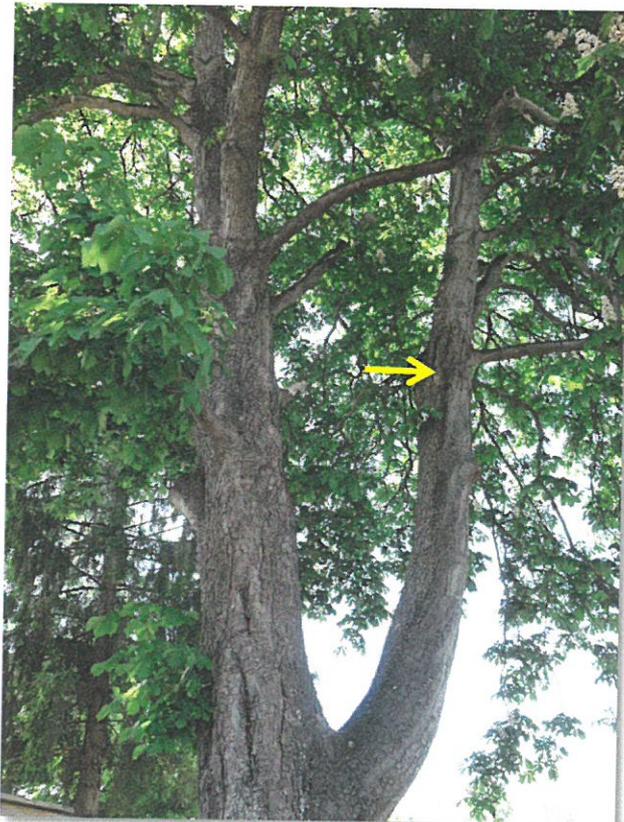
Abb. 8 Nebenstämmling

An dem dünneren der beiden Hauptstämmlinge befindet sich in ca. 6 m Höhe eine kleine Höhlung, aus der zur Zeit der Ortsbesichtigung vom Boden aus nicht näher identifizierbare Insekten ein- und ausgeflogen sind.

Die Höhlung wird von starken Wundholzgewebeleisten gesäumt und weist nur noch einen schmalen weniger als 10 cm breiten Öffnungspalt auf. Es handelt sich bei der Öffnung höchstwahrscheinlich um eine alte Astungswunde, die jedoch im Begriff ist von dem vitalen Baum wieder überwachsen und verschlossen zu werden.

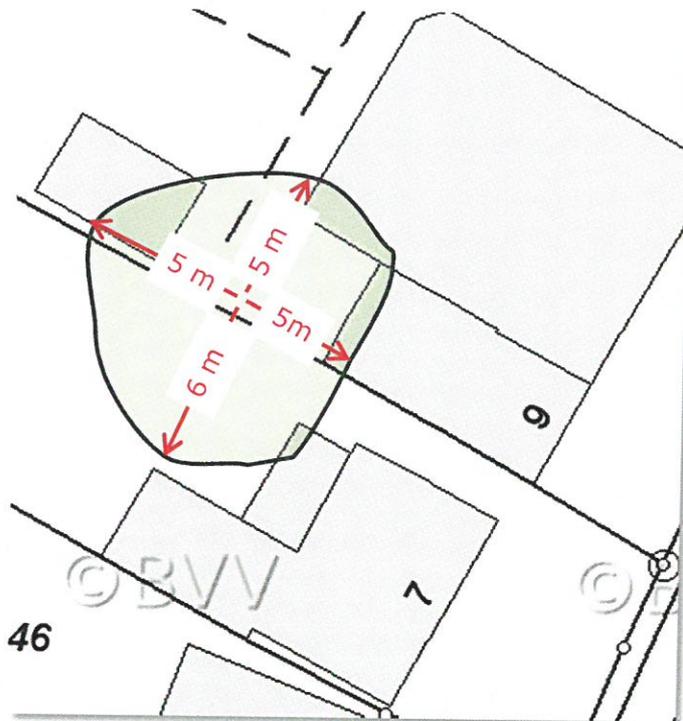
Abb. 9 Baum 2, Kronenausdehnung

Darstellung der für alle festzulegenden Schutzmaßnahmen bei Bauvorhaben überdeckte Kronenbereich von Baum 2.
